## VERKNÜPFUNG VON PUNKTWOLKEN TERRESTRISCHER SCANNER MIT JENEN AUS SFM-VERFAHREN

Jost-Michael Broser

Fachhochschule Köln, Institut für Baugeschichte und Denkmalpflege, Betzdorferstraße 2, 50679 Köln –  
jost.broser@fh-koeln.de

**KEY WORDS:** Terrestrisches Laserscanning, Structure from Motion, Datenfusion

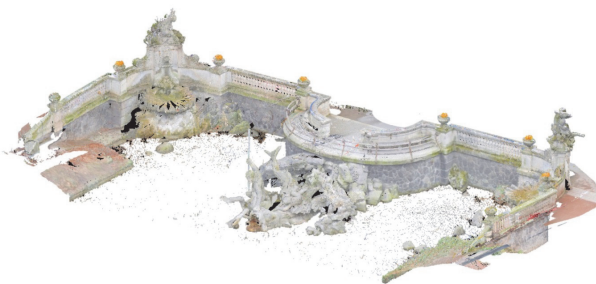
Abbildung 1. Eingefärbte Punktwolke des Tritonenbrunnens

Der Tritonenbrunnen aus dem Jahre 1902 bildet die nördliche Abgrenzung des sogenannten Kö-Grabens an der Königsallee in Düsseldorf. Die von uns durchgeführte Dokumentation diente als Grundlage für eine Schadenskartierung. Die Aufnahme mit der ScanStation 2 erfolgte von neun Standpunkten aus, die Einfärbung der Punktwolken über eine externe Kamera mit Nodalpunktadapter. Bei der Auswertung zeigte sich in mehreren Bereichen ein zu geringer Kontrast in der Punktwolke. Einzelne Fugen waren oft nicht zu erkennen, was für die Schadenskartierung aber notwendig war. Aus den 267 erstellten Fotos ließen sich abschnittsweise Punktwolken generieren, welche aufgrund der guten fotografischen Qualität als Ergänzung dienen konnten. Für die Darstellung der Fugen in den CAD-Zeichnungen genügten hier sogar Screenshots aus aSPECT 3D, welche in AutoCAD angezeigt, skaliert und nachgezeichnet werden konnten.

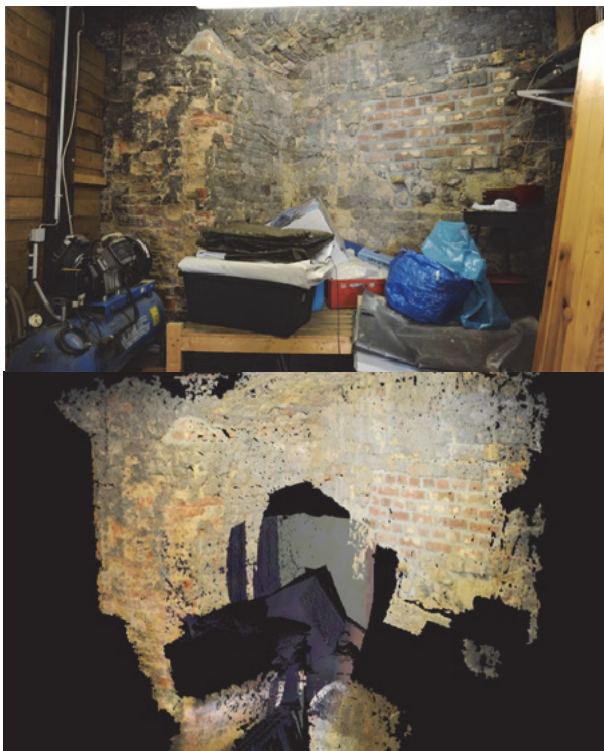
Abbildung 7. Wanddurchbruch: Situationsfoto (oben) und die beiden verknüpften Punktwolken (unten)

Die aus den Fotos errechnete Punktwolke wies im mittleren Bereich unerklärliche Lücken auf, was den Bereich der Überschneidung mit jener des Laserscanners deutlich reduzierte und die Verknüpfung erschwerte (siehe Abb. 7). Der Wanddurchbruch konnte so lagerichtig erfasst und in CAD-Zeichnungen dargestellt werden. Für die Deformationsanalysen, erstellt mit LupoScan, sind hier aus Zeitgründen lediglich die Messungen mit dem Laserscanner genutzt worden. Es wäre noch zu untersuchen, ob auch für diesen Zweck SFM-Verfahren geeignet wären.

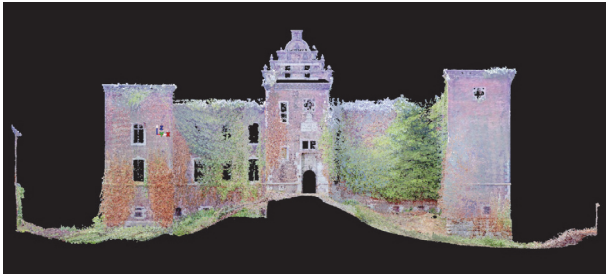
Abbildung 9. Südostansicht der Kommende als Orthobild aus den registrierten Punktwolken des Laserscanners

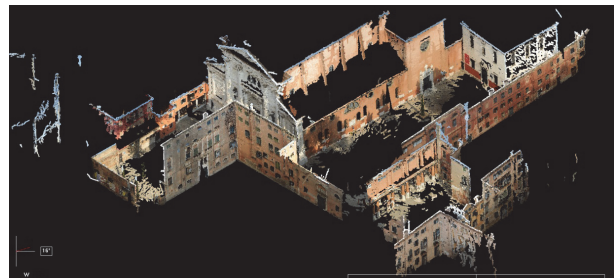
Abbildung 11. Punktwolke des Platzes aus 457 Fotos

Völlig anders stellt sich dieses Projekt dar. Während einer Venedig-Exkursion der Bachelorstudierenden der Fakultät für Architektur an der Fachhochschule Köln sollte die Akustik dieses Platzes und zweier Kreuzgänge untersucht werden. Für die hierfür notwendige Erfassung der Geometrie wurden 457 Fotos erstellt und für die Skalierung mehrere Eckpunkte mit dem Tachymeter eingemessen. Die Rechenzeit mit aSPECT3D betrug 12 Std. 18 Min. an einem High-End-PC. In Köln konnten die Studierenden aus der Punktwolke ein vereinfachtes Volumenmodell generieren und für ihre Berechnungen nutzen.
